三保海岸における航空レーザー測量の精度検証

Measurement accuracy of Airborne-Scanning LiDAR on the Miho coast.

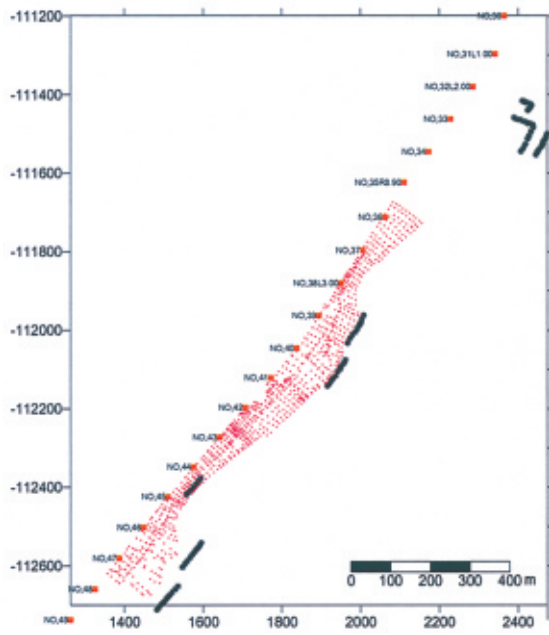
Fig. 4 Plot of leveling Points in April

光波測距儀とデジタルセオドライトを一体化した測距測角儀であるトータルステーションによる水準測量を行い、静岡県土木事務所が定める工事基準点から座標計算した。トータルステーションによる水準測量は一般に最も精度が確保できるとされ、本研究でもこの値を真値として精度検証を実施した。工事基準点の精度は、水平位置・標高ともに 1cm 程度とされる (静岡県土木事務所)。水準測量は、工事基準点にトータルステーションを設置し、座標を求めたい地点にプリズムを設置し計測を行う。測点間隔は 10m を基本とし、地形変換点がある場合は測点間隔に係わらず計測した。水準測量 (以下 TS) の計測仕様を Table 3 に示し、工事基準点 No. 30~No. 49 および 4 月、9 月の観測点の位置を Fig. 4, Fig. 5 にそれぞれ示す。本研究では、TS, LS の座標系を公共座標第 8 系 (JGD2000) で統一した。

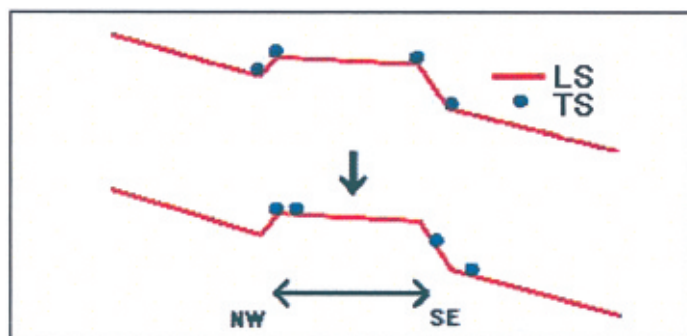
Fig. 9 The image of the horizontal difference

Fig. 8は、2003年4月に計測したLSの3D図にTSの観測点図を重ねたものである。TSによる水準測量では、地形変換点の上下(Fig. 9-上)で測量を行った。しかしFig. 8ではLSの3Dで表現された図上の地形変換点とは重なっておらず、全体的に3D図が北西方向にずれているように見える(Fig. 9-下)。同様に2003年9月の計測でも北西方向へのずれが見られた(Fig. 10)。等高線間隔を

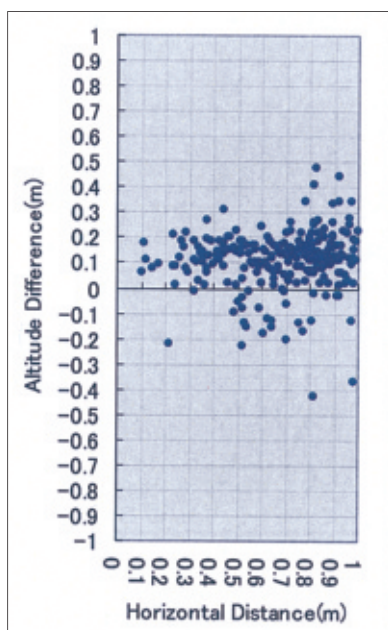
Fig. 13 Comparison in a Flat area

Fig. 14 Comparison in a Slope area

Note: Fig. 13, 14 April
Fig. 15, 16 September

2003年4月および9月の結果を Table 4, Table 5にそれぞれ示す。平均水平距離とは、指定水平距離が1m以下もしくは0.3m以下のすべての点の平均値であり、標高差も同様に平均値である。4月の平均標高差は、平坦面(Flat area)で約11cm、傾斜面(Slope area)で約12cmとなった。また9月の平均標高差は、平坦面で約4cm、傾斜面で4cmとなり、2度の検証で双方とも平坦面と傾斜面での標高差に差がない。以上より、LSは傾斜面においても平坦面と同様の計測精度を得られるといえる。Fig. 13, 14はそれぞれ4月の計測での平坦面と傾斜面における水平距離と標高差の分布を示し、Fig. 15, 16はそれぞれ9月の計測での平坦面と傾斜面における水平距離と

標高差の分布を示している。両月とも平坦面よりも傾斜面でばらつきが大きい。これは標高差を算出した2点で水平距離や傾斜の影響を受けているためである。しかし、Table 4, 5で示すように結果にはそれらの影響がない。これは比較点数が多いこと、傾斜面での指定水平距離を0.3mとしたことに起因すると考えられる。2度の計測での標高差の違いは、LSの高さ方向の計測誤差の違いと考えることができる。高橋(2000)は、LSで同一エリアを連続して4度計測した結果、それぞれの標高の較差にばらつきがあることを明らかにした。4月と9月の標高差は、航空レーザー測量による計測誤差と考えられる。

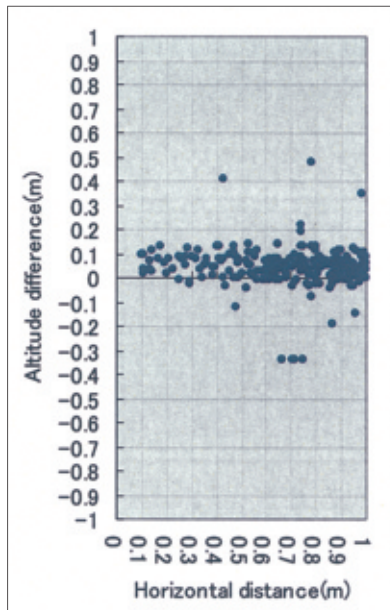
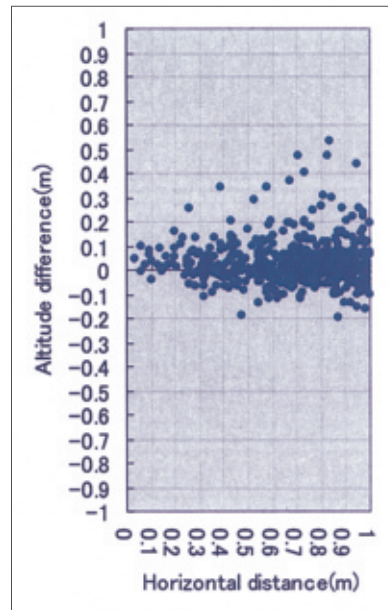
Fig. 15 Comparison in a Flat area

Fig. 16 Comparison in a Slope area
